Restaurationsbericht der Goll-Orgel von 1885

Christkatholischen Kirche St. Peter + Paul, Bern

Arbeitsbericht ab 30. Juni 2010

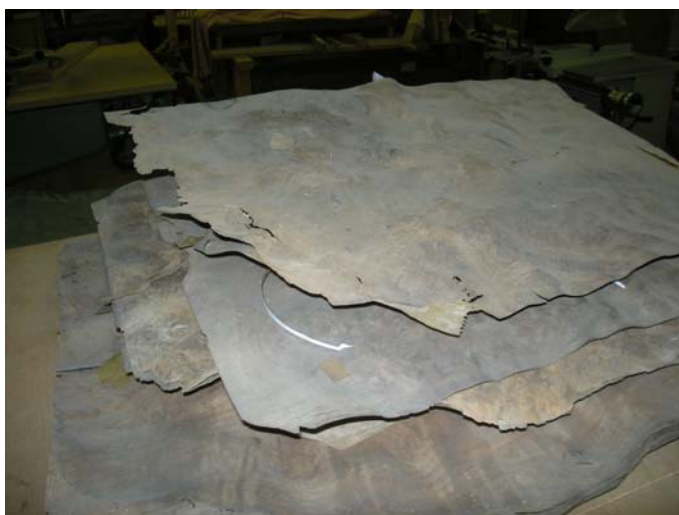
altes Stockfournier

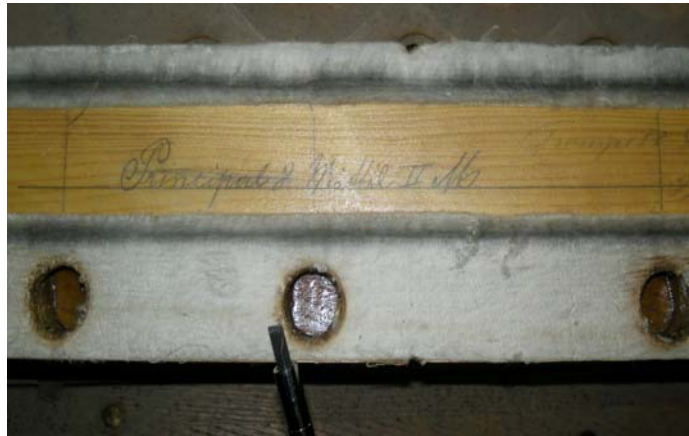
Originale Registeranschrift

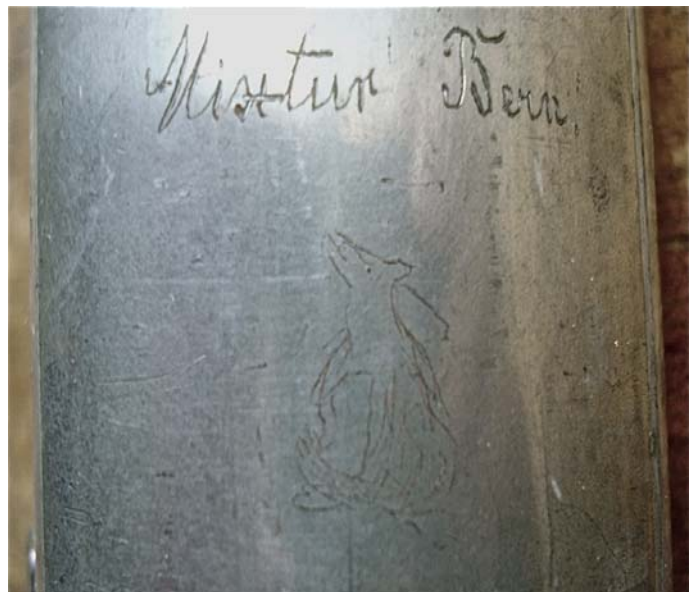
originale Pfeife C 2 ²/₃' mit Bär

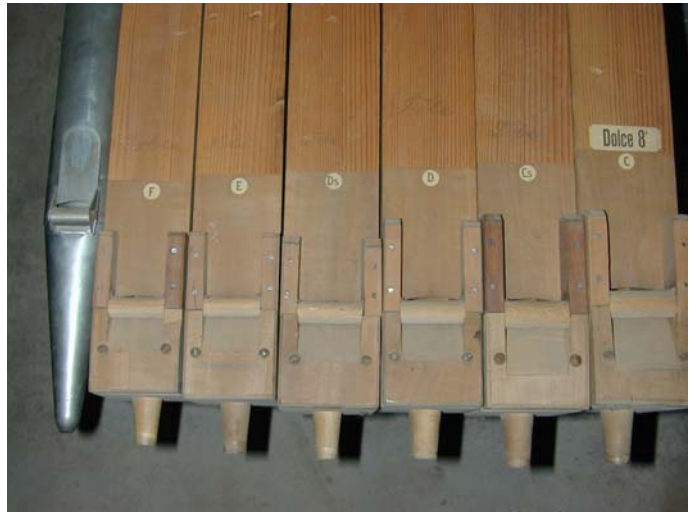
Dolce Lager Wälti

Das Register Dolce 8' war 1948 ausgebaut worden. Die fehlenden Pfeifen konnten aus dem Lagerbestand der Firma Wälti ersetzt werden. Die Klangkörper stammen aus der ehemaligen Gollorgel, Opus 74, in Vevey (anglikanische Kirche) von 1889. Das Instrument wurde 1909 durch Goll nach Gampelen in ein älteres Gehäuse gestellt. Das Werk wurde 1993 durch Orgelbau Wälti demontiert und das Dolceregister aufgehoben und eingelagert.

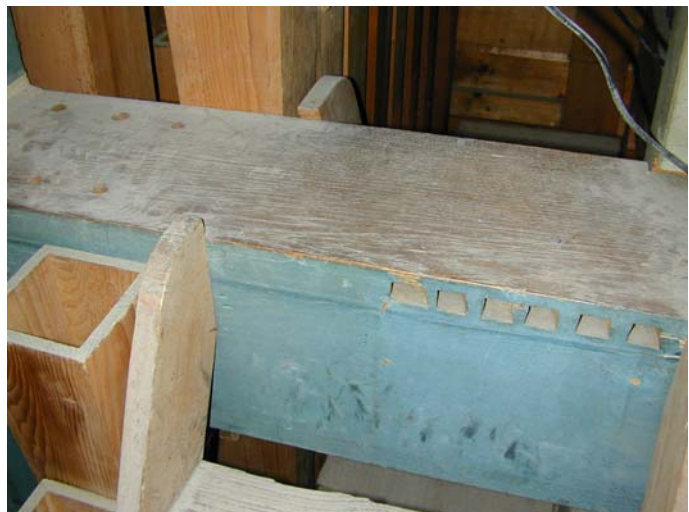
Der Pfeifenstock auf dem horizontalen Windzufuhrkanal der unteren HW-Lade ist noch vorhanden. Die ursprüngliche Anspeisung über Konduktbretter ist sichtbar. Die Pfeifen (C-F aus Holz) aus unserem Lager passten exakt auf den vorhandenen Pfeifenstock. Die Konduktbretter sind neu rekonstruiert worden.

Stock Dolce 8' auf dem Kanal vor der Restauration

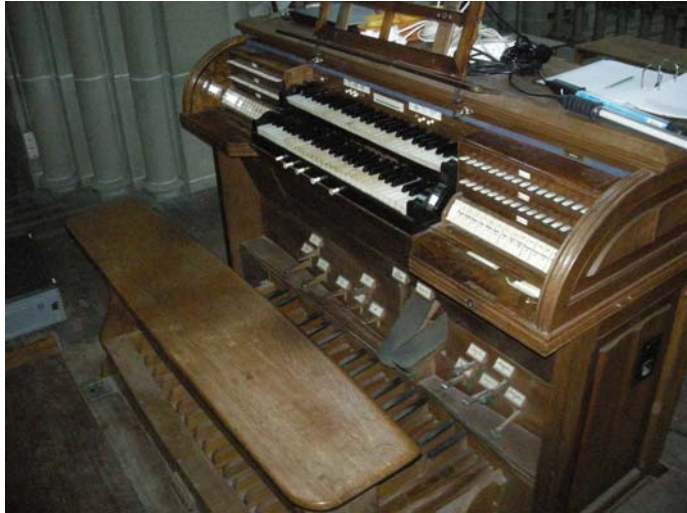
Spieltisch am 28. Juni 2010

Die pneumatischen Steuerelemente wurden demontiert. Die Klaviaturen wurden ausgebaut, die Tasten gereinigt. Defekte und stark abgenutzte Elfenbeinbeläge sind ersetzt worden. Die alten Beläge wurden gebleicht. Alle Filzgarnituren an den Tastenführungen mussten ersetzt und Führungsstifte poliert werden. Die Anschlagfilze wurden ersetzt. Die Tastenhöhe und der Tastengang wurden neu eingestellt. Rekonstruktion der Leisten, der Frontleisten über dem zweiten Manual und unter dem ersten Manual.

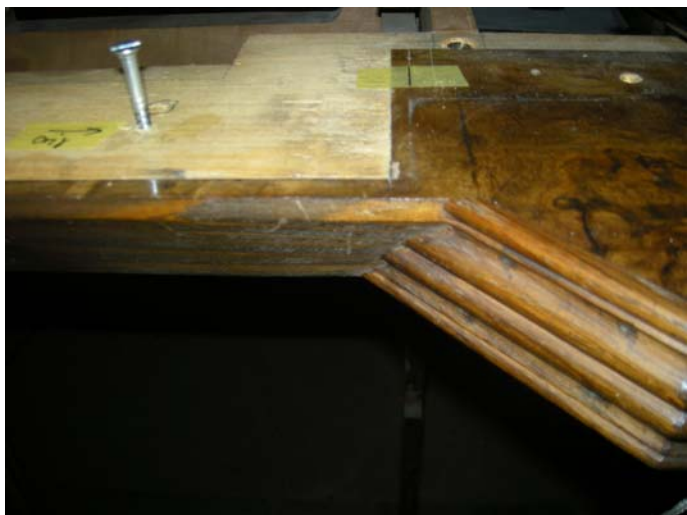
Die Klaviaturen wurden beim Umbau 1948 zurückversetzt. Dabei wurde das Basisbrett auf dem die Klaviaturen liegen ausgeschnitten. Der Ausschnitt musste mit samt der Profilleiste ergänzt werden.

Ausschnitt am Basisbrett von 1948

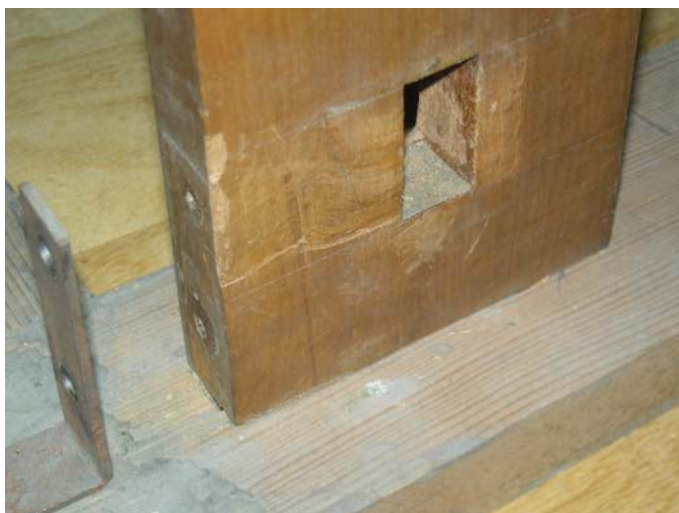
Versetztes Koppelgestell

Der Spieltisch wurde wieder auf der originalen Höhe positioniert. Koppelgestell und Koppelwippen sowie Pedallöffel wurden an die ursprüngliche Position zurückversetzt. Koppelwellenbrett und Traktoren mussten rekonstruiert werden.

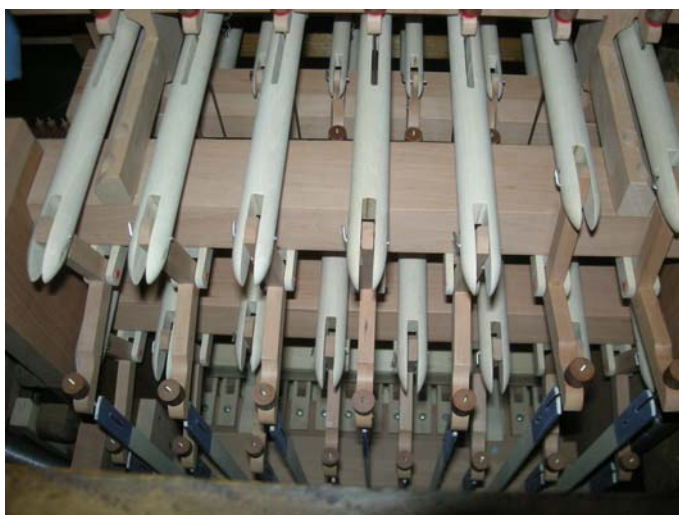
Rekonstruierte Registermechanik

Genauere Massaufnahmen in Menziken ermöglichten die Rekonstruktion der Registerstaffeleien mit Registerzügen zum Einhängen, sowie die gesamte Registermechanik für die festen Kombinationen und die Negativ-Züge. Die leicht unterschiedlichen Spieltischabmessungen von Bern und Menziken erschwerten die Rekonstruktion. Etwa bei der Hälfte der Registerzüge konnten originale Knöpfe aus den Beständen Goll/Wälti beige-steuert werden. Die Übrigen sind neu gedrechselt. Die Schilder aus Porzellan sind von der Firma Schuster, D-Argenthal, hergestellt und beschriftet worden. Das Porzellan wurde mit Leder auf das Holz geklebt.

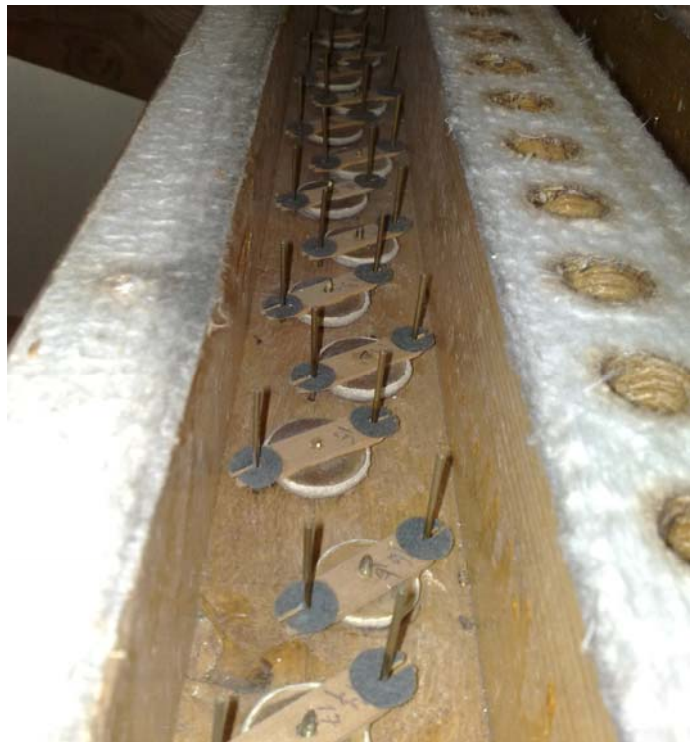
Registerkzelle mit Kegel

An den Windladen und deren Traggestellen wurde praktisch kein Schädlingsbefall festgestellt. Bei den wenigen Stellen erfolgte eine partielle Behandlung mit geeigneten Mitteln. Die Registerkzellen, die Kegel und deren Führungen wurden gereinigt und kontrolliert. Die Registerkzellen waren oben nicht mit Papier gedichtet, ausser die Kzelle der Trompete aber nur auf der C - Seite. Die Kzellen beider Zungenregister haben wir aus Sicherheitsgründen neu papiert. Die Dichtungen aus Molton wurden gereinigt, aufgebürstet. Einzelne Stellen waren undicht und mussten ersetzt werden. Es erfolgte eine Dichtheitskontrolle aller Laden.

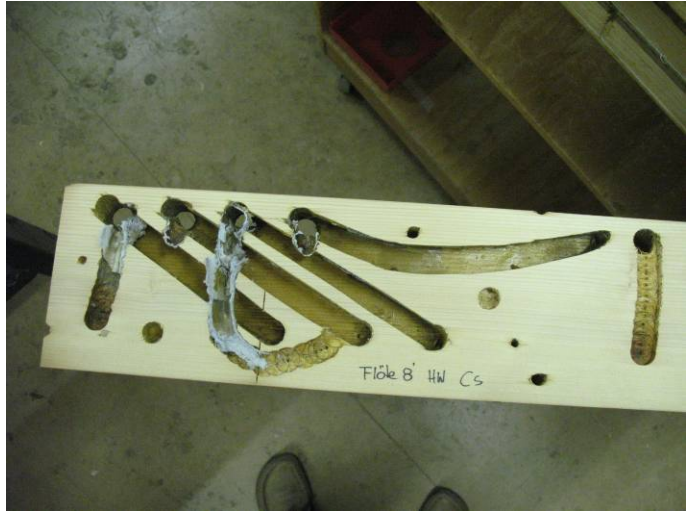
Ursprüngliche Stockverführungen

Für die Wiederherstellung der ursprünglichen Position der Pfeifen auf den Stöcken haben wir die obere Eichenabdeckung von 1948 abgefräst. Anhand der Bohrungen und der Verführungen im unteren Teil konnte die originalen Positionen der Pfeifen mehrheitlich gut festgestellt werden.

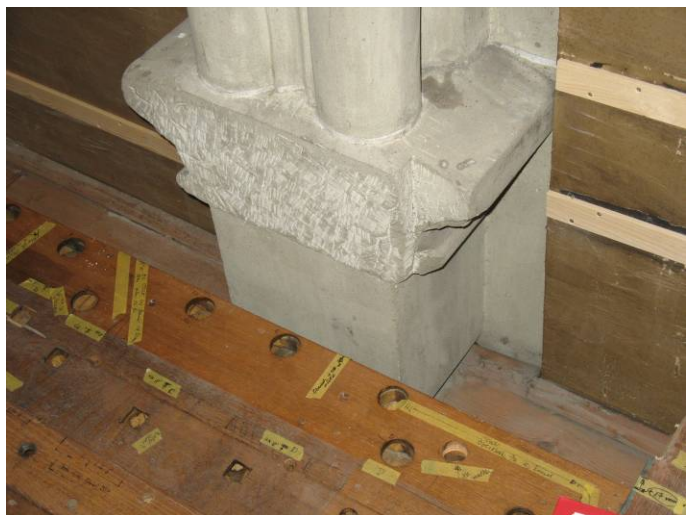
Die Anordnung der Pfeifen Lieblichgedeckt 16' war sehr schwierig, weil die gegebenen Platzverhältnisse extrem knapp wurden. Wir versuchten anhand von Mauerausbrüchen die Situation zu rekonstruieren.

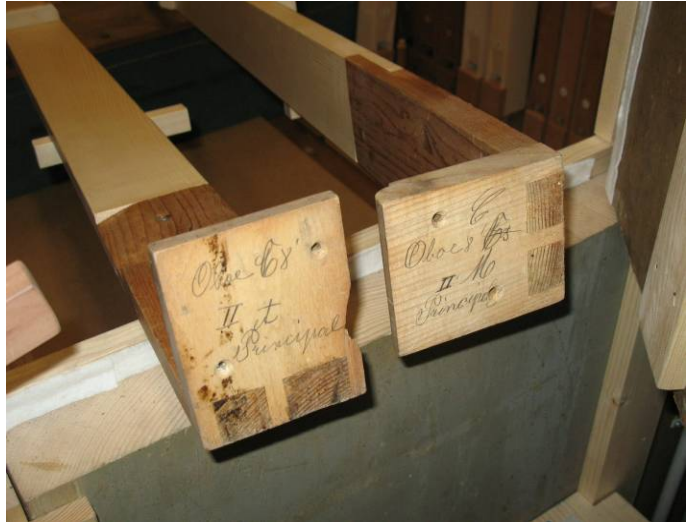
Die originalen Raster für die Metallpfeifen sind nicht ausgefüllt. Verschiedene alte Rasterstützen sind mit den ursprünglichen Beschriftungen gekennzeichnet. Sie wurden aber beim Umbau verändert und mussten rekonstruiert oder ergänzt werden.

Rasterstützen

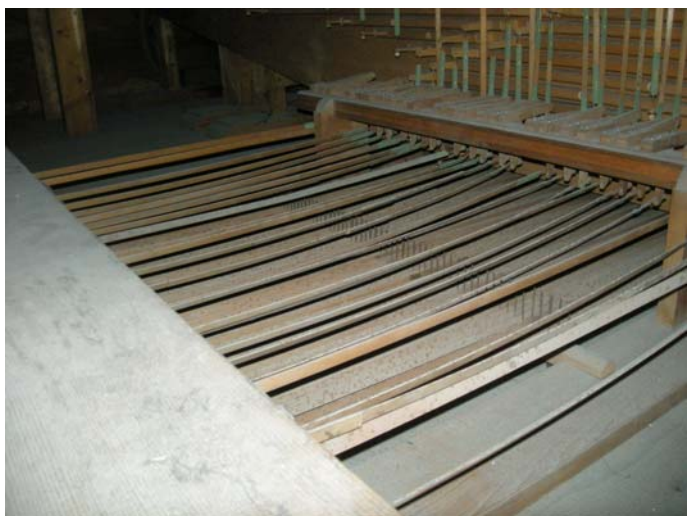
Wir vermuten, dass die gesamte Abstraktenführung von Beginn an nicht optimal und linear verlegt war. Die liegenden Abstrakten vom II. Manual und Pedal waren zum Teil stark verbogen, daraus resultierte durch die Reibstellen an den Führungen eine schwergängige Traktur. Die alten Abstrakten konnten mit wenigen Ausnahmen (einzelne waren zu dünn) behalten werden. Um eine spieltechnisch wichtige Optimierung zu realisieren, haben wir bestehende Führungen versetzt. Neue Aufhängungen verhindern Reibungen und auch ein Abkippen der Abstrakten. Abgenutzte Austuhungen mussten teilweise ersetzt werden.

Traktur vor der Demontage

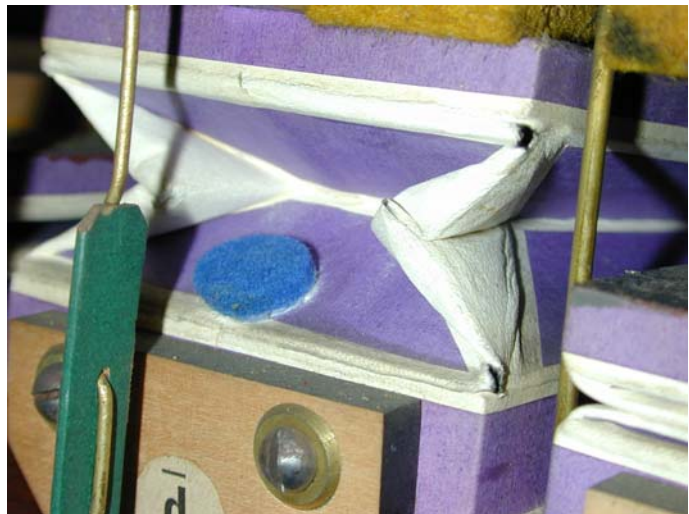
Die Belederung der Zugbälge war, insbesondere bei den vielgespielten Tönen, in der Mittellage defekt. Nach dem Ausbauen der Bälge hat sich herausgestellt, dass die Belederungen in sehr gutem Zustand waren. Bei den Faltenspitzen sind aber feine Löcher im Leder durch zu spitze Kartonfalten entstanden. Wir haben uns entschlossen, in Anbetracht der oft zweifelhaften Lederqualität wie sie heute leider erhältlich ist, die Bälge nur partiell zu reparieren: Die Ecken wurden mit dünnem Leder verstärkt.

beschädigte Balgecken

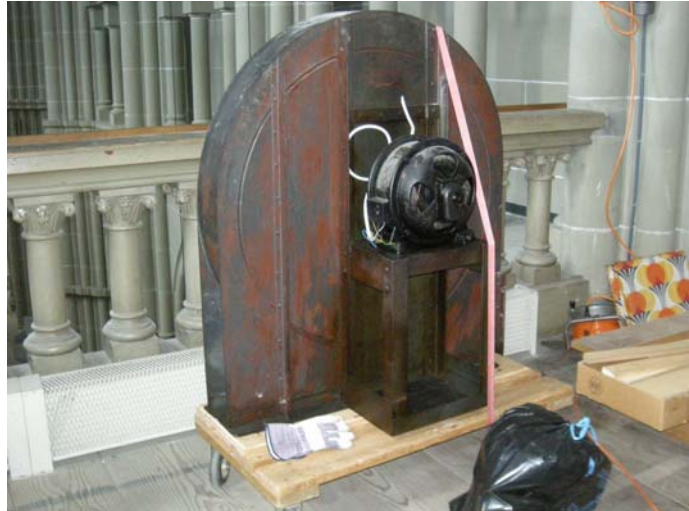
Gebälge nach dem Ausbau

Wann der bestehende Elektroventilator der Firma Meidinger, Basel eingebaut wurde, konnten wir leider nicht ermitteln. Wir haben das Gebläse ausgebaut. Der Motor wurde durch die Firma Gebrüder Meier in Zollikofen neu gewickelt und revidiert. Das Gehäuse wurde neu gespritzt.
